К. М. Ахмеденов, к.г.н., **В. П. Петрищев**, д.г.н., **С. Г. Ахмеденова**

Западно-Казахстанский аграрно-технический университет
им. Жангир хана

МИРОВОЙ ОПЫТ ИЗУЧЕНИЯ РОДНИКОВ И ОЦЕНКА АНТРОПОГЕННОГО ВЛИЯНИЯ НА СОСТОЯНИЕ РОДНИКОВЫХ УРОЧИЩ ЗАПАДНОГО КАЗАХСТАНА

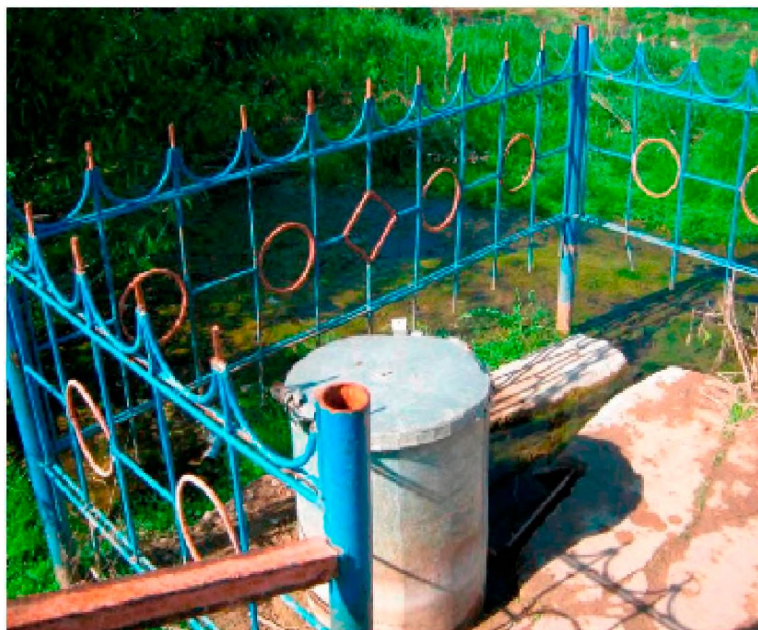
Рис. 1. Родниковое урочище в пос. Таскала

– «придорожные» родники, расположенные в непосредственной близости к автострадам. Как правило, такие родники каптированы железной или бетонной трубой, улучшающей выход

воды, но никак не ее качество или санитарное состояние. Примером таких родников могут служить родники Акбулак и Таскалинский 2 и 3 в Таскалинском районе (рис. 1).

В большинстве случаев нет надлежащего контроля за родниковыми урочищами. Первоочередными мероприятиями являются химический анализ родниковой воды, установление табличек с названием родника, результатами проведенных анализов и организации, отвечающей за поддержание родника в оптимальном состоянии;
